ROUEN : SECTEUR SAUVEGARDE

LES CHASSIS VIDES DE LA LOI MALRAUX

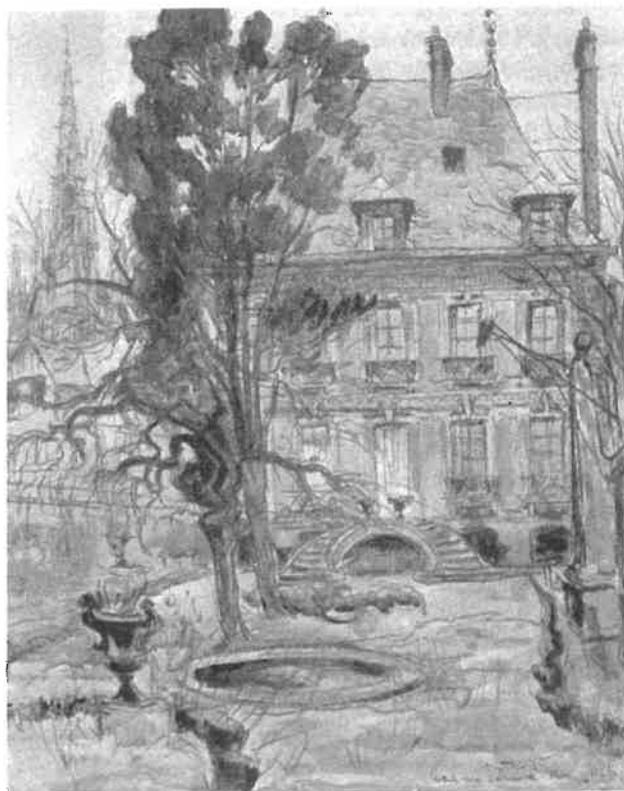
PHOTO 3 :

L'Hôtel d'Alligre dessiné par Pierre Le Tridivic en 1948. Cette aquarelle rend parfaitement compte de l'ambiance du vieux jardin avec, au centre, son bassin et, sur la droite, son cadran

Au-delà du vieux mur, la maison à gauche possédait une splendide boiserie Régence à double décor pour les dessus des portes (vendues sur place avant la démolition). Beaucoup d'éléments de boiserie de l'hôtel lui-même étaient déjà partis avant-guerre (1932-1934) avec les anciens propriétaires. La ville prend possession de l'édifice et l'abandonne aux bons soins de l'Ecole des Beaux-Arts, ce qui ne va pas sans de nouvelles disparitions. La réhabilitation finale ripoline ce qui reste du décor du grand salon. Les portes palières donnant sur les deux escaliers latéraux, jetées par les fenêtres se vendent arrivées au sol, trente francs les cassées, cinquante francs les pas cassées (comme disait Fernand Raynaud). La façade sur jardin et la cour intérieure, classées, sont reprises à l'entreprise mais les décors de plâtre du «tunnel», double passage sous les maisons, qui conduit jusqu'au portail de la rue Damiette, sont destinés à la benne.

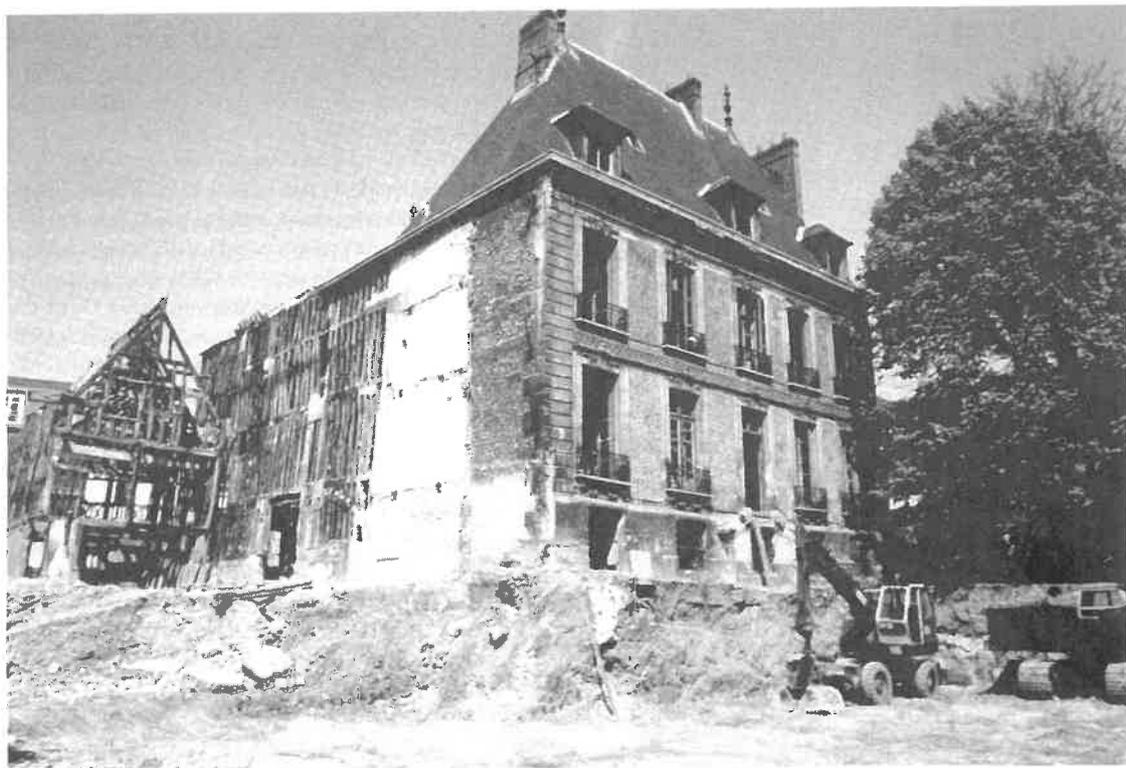
PHOTO 4 :

L'Hôtel d'Alligre en suspension au-dessus du futur garage. Le jardin ne sera plus qu'une dalle.

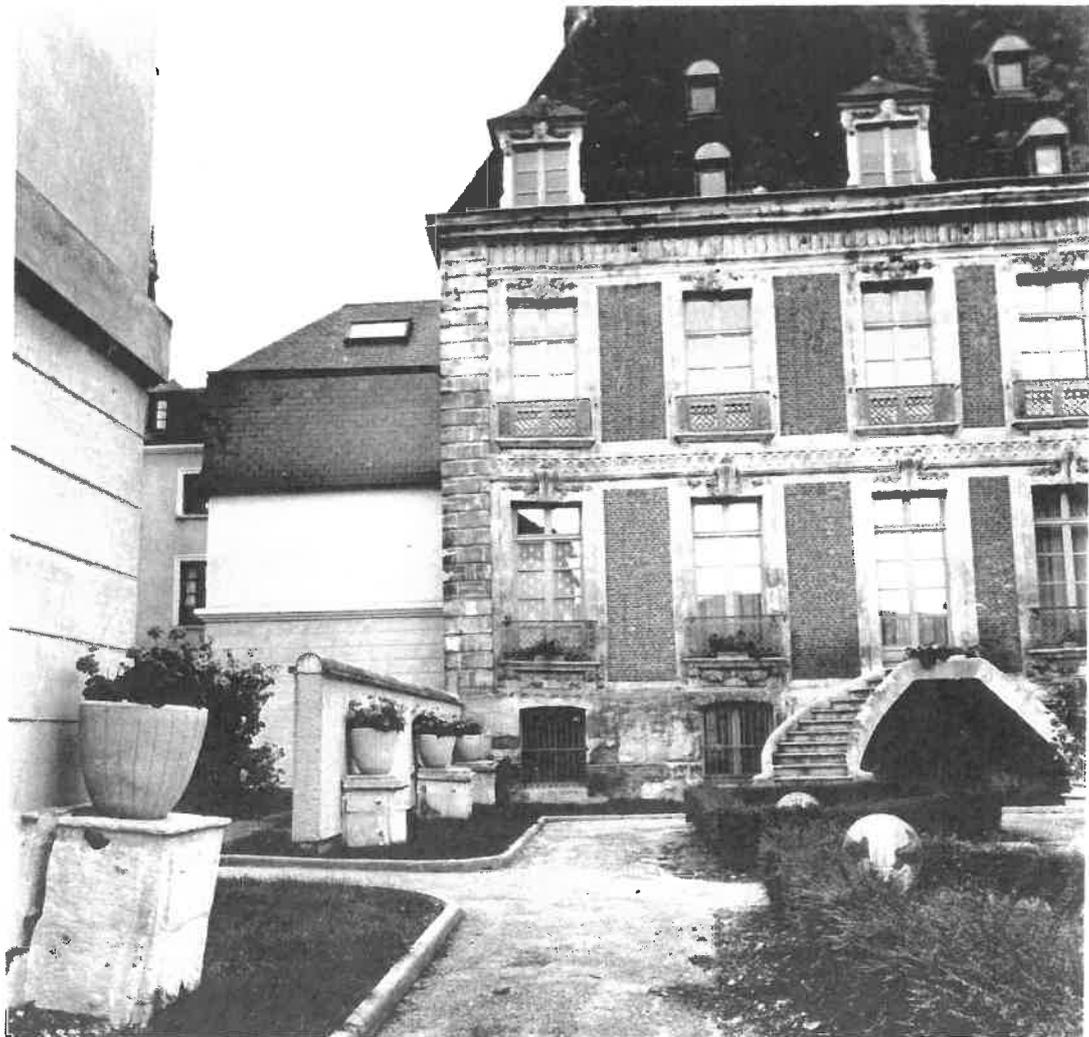
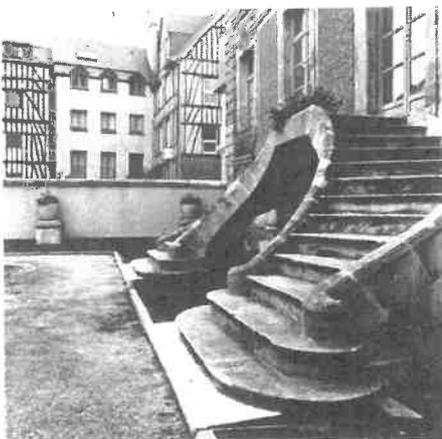
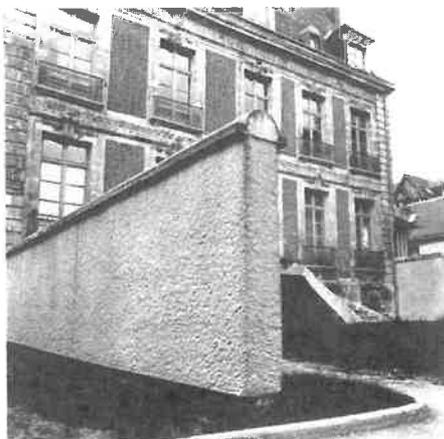
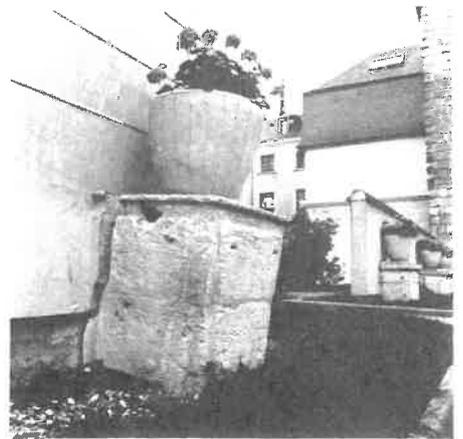
PHOTOS 5, 6, 7, 8 : L'hôtel a retrouvé son escalier, le jardin posé sur sa dalle a perdu ses vieux murs remplacés par de sinistres parpaings crépis. Mêmes les pots de fleurs, substituts des anciens vases Médicis, sont en béton, sans doute pour ne pas faire tache ! Au sol, boules lumineuses à répétition pour sabbats de voyantes extralucides. L'opération est rentabilisée par une série d'immeubles "d'accompagnement" aux murs parfois aveugles recouverts d'un triste enduit taloché. En prime sur les toits, l'éternel velux.

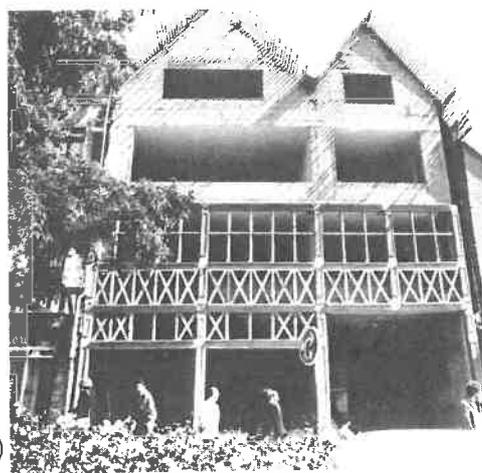
PHOTO 9 : La maison du Luthier, au 194-196 de la rue Martainville, en cours de démolition. A remarquer les pièces horizontales décorées, sur toute la longueur de la façade, de moulures en "baguettes". Une première restauration avait déjà altéré certains décors ; disparaissaient ainsi la plupart des chapiteaux "à cornes" placés sous les baguettes. La réhabilitation finale aura détruit ce qui restait.

1988 : Démolition de la maison du Luthier, située derrière Saint-Maclou, au 196-198 de la rue Martainville. Cette maison a été remplacée par une structure en béton - d'ailleurs trop haute - sur laquelle est venu se greffer un plagiat des plus médiocres.

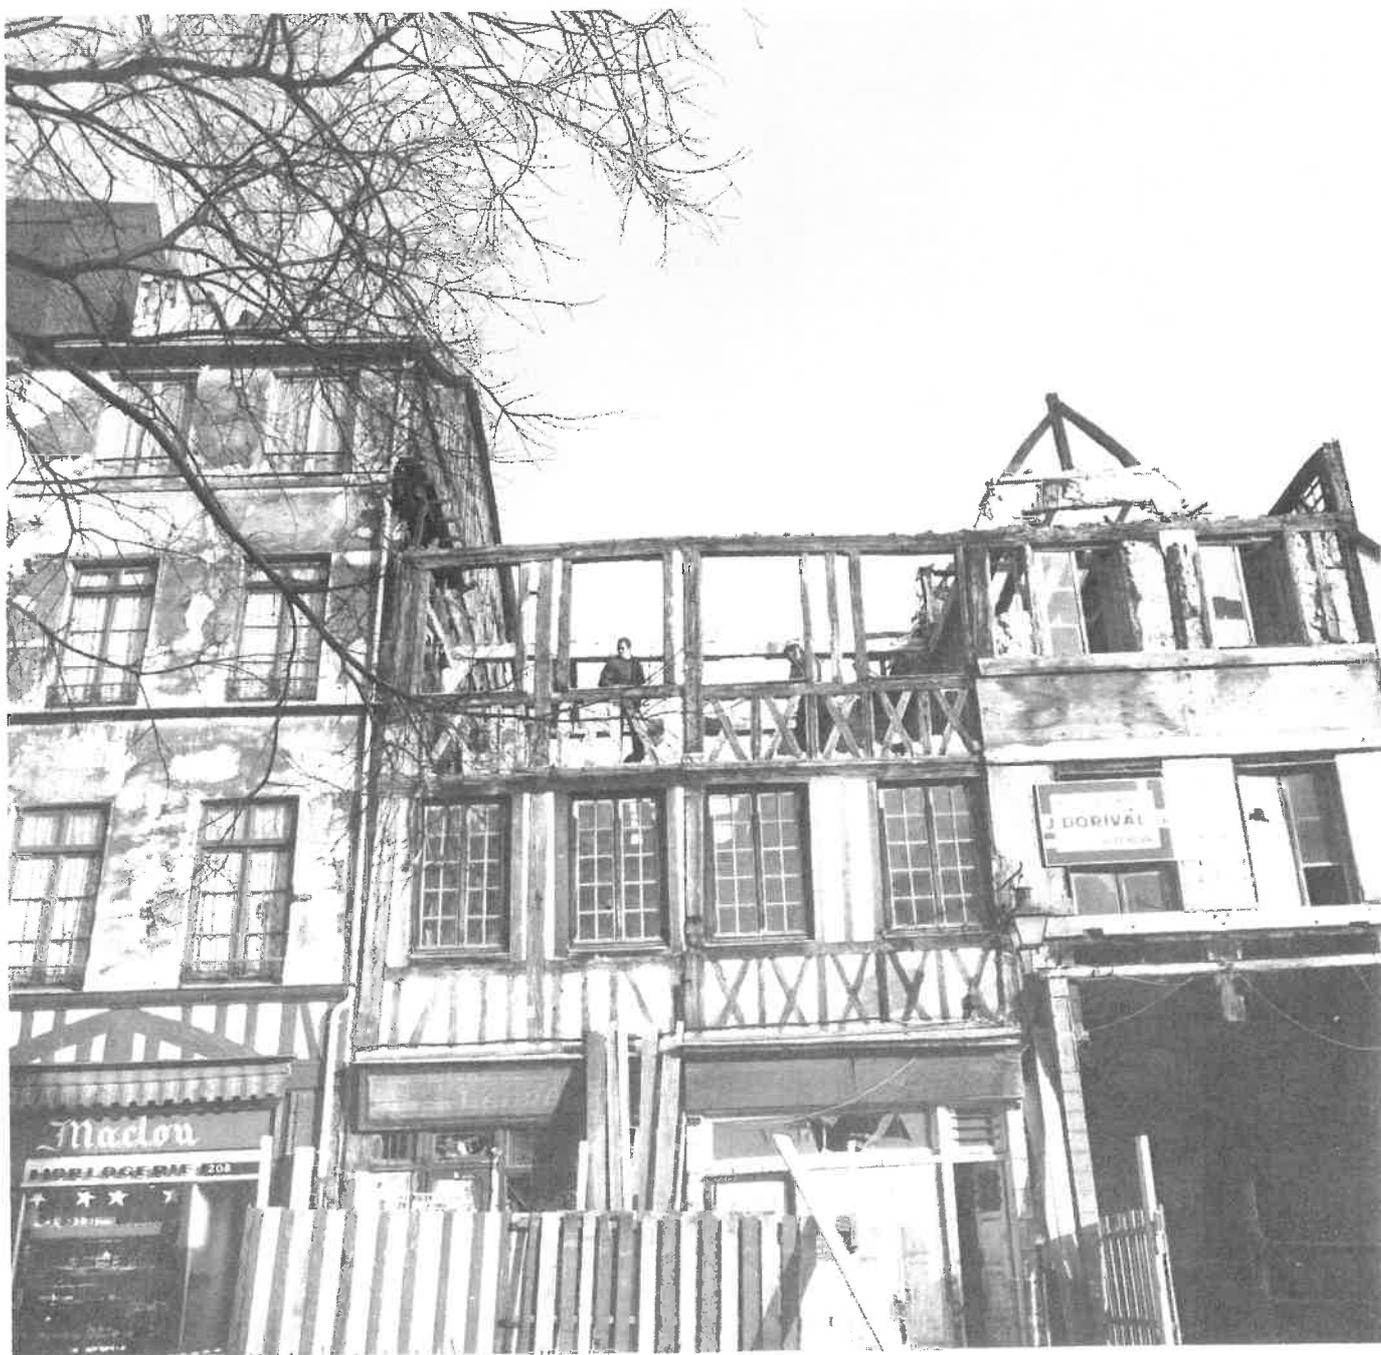
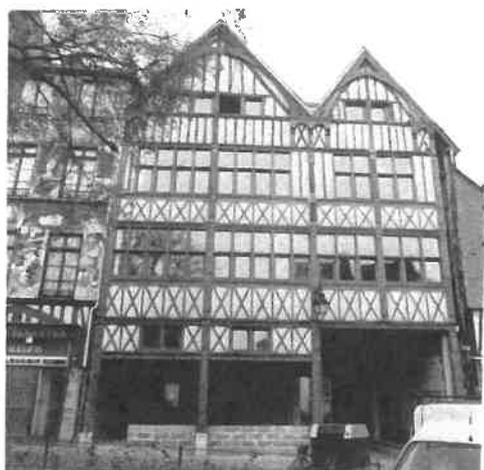
PHOTOS 10, 11 : Belle allure pour cette double façade Renaissance, d'autant, il faut bien le dire, que la copie est plus belle que l'original, plus haute et moins large : une verticalité qui en impose ! Merveille, mieux que l'ancien, brutes de scierie, les poutres sont raides comme des coups de trique, tant pis pour les fibres du bois !

La copie du décor est erronée : les moulures «en baguettes» qui faisaient l'intérêt de cette maison s'arrêtent au niveau des poteaux verticaux. Les chevilles attendent toujours un décor plaqué, mais sans doute l'ensemble a-t-il été jugé à ce point raté qu'on a préféré ne pas l'achever.

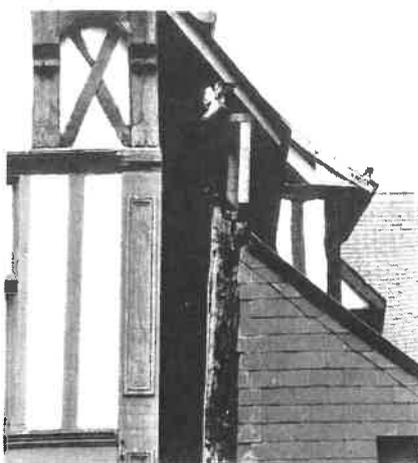
PHOTO 12 : Deux maisons du Luthier au même endroit : de quoi se plaint-on ? A droite le poteau d'angle ancien, à sa gauche le poteau d'angle nouveau. Pour réunir le tout, du bricolage : auvent cocasse au sommet par exemple ; c'est pas les pigeons qui s'en plaindront ! Ultime remarque : le Plan ne dit rien des caves et sous-sols qui peuvent donc être détruits sans qu'aucune intervention ne soit possible. Ce fut le cas ici.

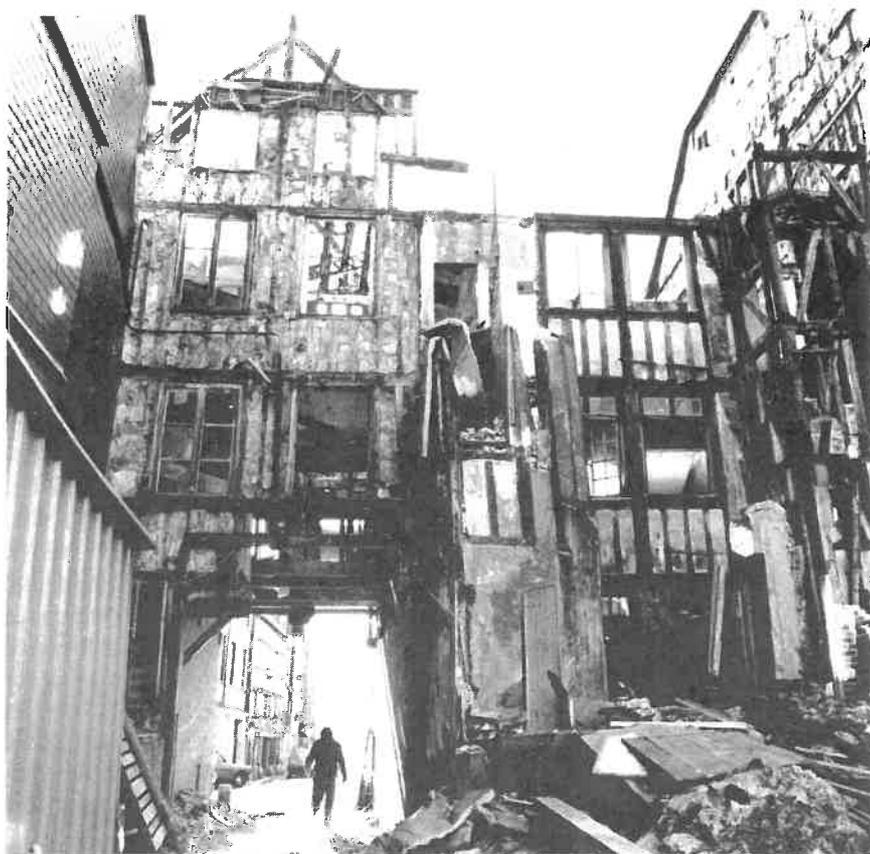
PHOTO 13 : Façade sur cour. La maison du Luthier côté nord offre un excellent exemple d'architecture en pan de bois. Alors que la façade sur rue présente les caractéristiques nouvelles d'un style neuf, la partie sur cour s'en tient à une décoration plus traditionnelle : les impostes des fenêtres se dessinent encore dans les pièces horizontales. L'audace des moulures en baguettes n'a pas été reprise dans cette partie moins visible.

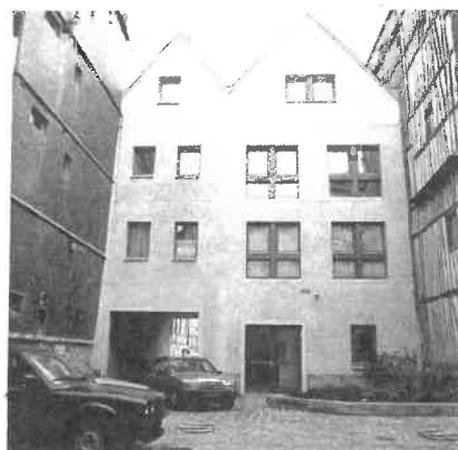
PHOTO 14 : Autre centre d'intérêt, les deux escaliers en saillie plaqués contre la construction, témoins de la transformation de la maison en petits logements. Façade arrière et escalier de droite ont été vendus. Où sont-ils partis ? Quant au pan de béton qui remplace le pan de bois, il manifeste un sens décoratif réduit au masochisme le plus extrême : la laideur dans sa platitude absolue. L'architecte a même cru bon de rappeler ce qui désormais a disparu : les fenêtres à meneaux. Pour montrer sa foi en l'imagination fervente, le malheureux a placé les traverses dans la partie basse des fenêtres. C'est dire que, masochiste jusqu'au bout, si un jour il se fait crucifier, sans doute a-t-il déjà choisi d'avoir, comme Saint-André, la tête en bas.

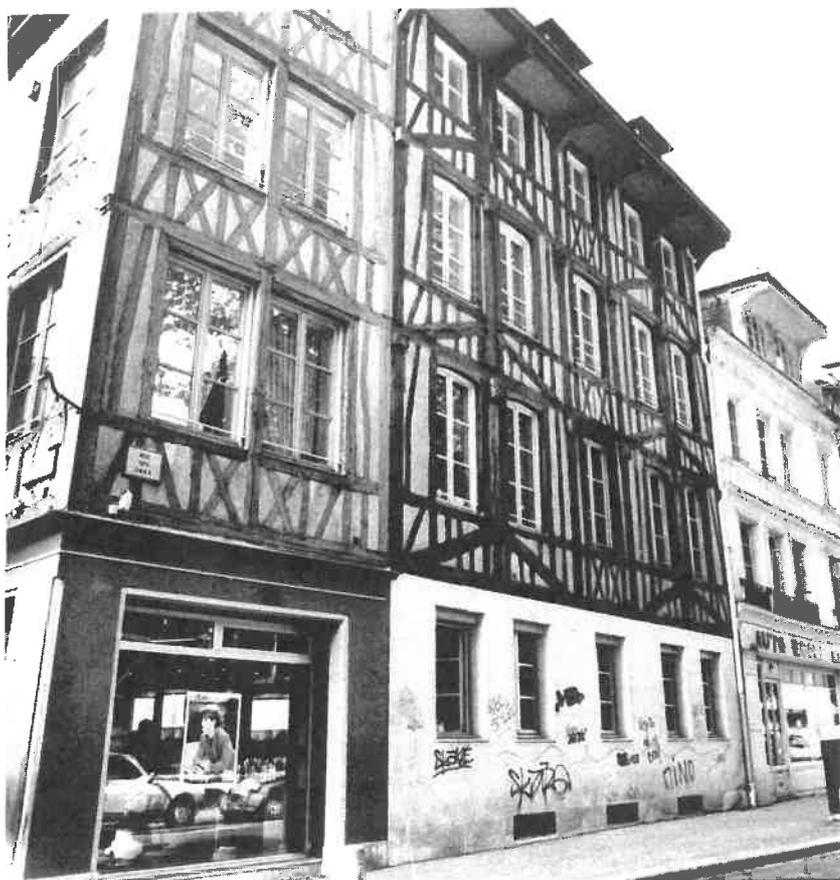
PHOTO 15 :

Les 3 et 5 de la rue des Faulx ont été remplacés par la maison de la rue du Chemin Neuf. Le rez-de-chaussée a été oublié sans doute au faubourg Martainville.

1978 : Effondrement des n° 5 et 7 rue des Faulx. La SARR avait été mise en garde par les Amis des monuments rouennais dès 1976.

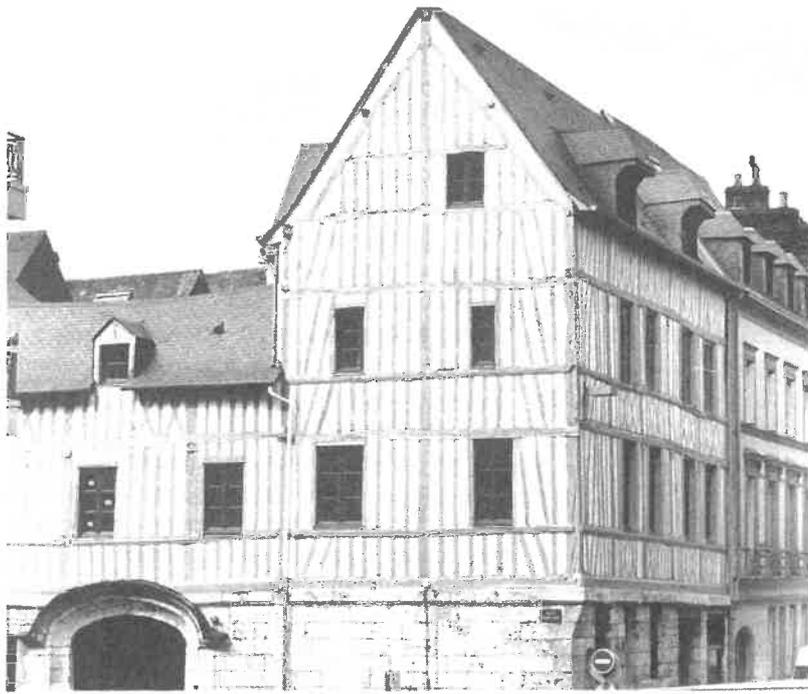
PHOTO 16 : "La poutre aux yeux"

Un exemple parmi bien d'autres, prenons donc celui de la maison du XVII^e siècle qui illustre l'article de Paris-Normandie, «La Poutre aux Oeufs d'Or», du 11/12 août 1990. Fenêtres banales style menuiserie industrielle. Toitures plates, raides, en ardoises ; les souches de cheminée ont disparu. Il faut dire qu'à l'intérieur chaque conduit éliminé fait gagner au minimum son mètre carré habitable. Quant à la cheminée du salon, au premier, elle avait un dessus en marbre, lourd à ce point qu'il n'a pu être transporté tel quel jusqu'à la fenêtre. Il est cassé sur place à la masse avant d'être projeté par morceaux dans la benne. A l'antiquaire qui propose un prix pour les boiseries, on répond qu'elles sont classées, qu'il n'est pas question d'y toucher. Deux jours plus tard elles sont parties. Le marchand devra se contenter de la petite cheminée en pierre, Louis XV, du deuxième étage. Une question, ce genre de maison, à rez-de-chaussée en pierre, était-il dès l'origine en pans de bois apparents ou enduit et peint de couleur uniforme afin d'imiter la pierre, le matériau noble? Les pans de bois aujourd'hui sont peints gris-rose.

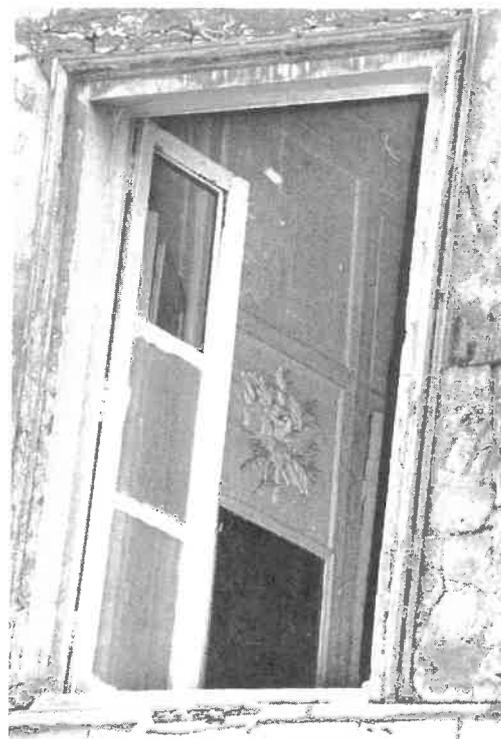
PHOTO 17 :

Un trumeau XVIII^e aperçu par une fenêtre. Il ne peut se trouver qu'au-dessus d'une cheminée. Deux hypothèses : ou il passe par la fenêtre, ou il passe au commerce. Malheureusement les AFUL n'ont pas le triste privilège de la destruction des décors intérieurs ; la même élimination des lambris, des cheminées a lieu par exemple en Opération programmée de l'habitat (OPAH) dans ou hors Secteur sauvegardé. Ainsi, que nous soyons en Secteur sauvegardé, au 121 de la rue Saint-Vivien par exemple, ou hors Secteur sauvegardé, au 53 de la même rue Saint-Vivien, pour ne pas trop s'éloigner, les décors Louis XVI disparaissent.

Si les souches des cheminées, sur les toits, disparaissent, c'est que, à l'intérieur, les corps de cheminées et les cheminées elles-mêmes - avec leurs trumeaux, (Ph.16 et 17) leurs glaces

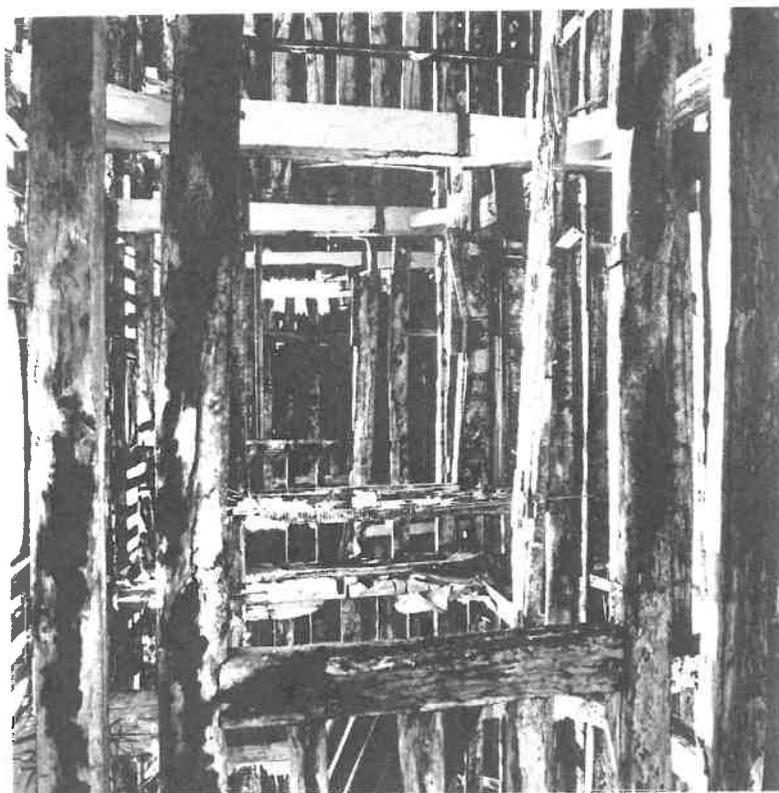
PHOTO 18 :

Il est souvent indispensable de mettre à nu, et au moins en partie, l'ossature de bois, afin de procéder à la restauration des façades. Second problème technique, les solives des plafonds ont été très souvent, à la construction, coupées très court. Il s'en suit qu'elles ne reposent parfois que tout à peine, lorsque la maison a bougé, sur les souglaces, poutres accolées aux sablières du côté intérieur, et sur les sommiers, ces poutres horizontales bien visibles, de forte section, qui soutiennent les planchers. La vérification, la stabilisation au moindre doute s'impose. Enfin, les parties rigides, murs en pierre ou en brique par exemple, n'ont pas suivi, cas fréquent, la tendance à l'affaissement, complétée généralement de déplacements latéraux de la structure de bois, c'est dire les écarts, les pentes, les béances qui se sont parfois créés. Les impératifs liés à ces problèmes ne signifient en rien cependant que systématiquement tous les éléments du décor intérieur d'une maison ainsi que tous les matériaux d'origine doivent pour autant disparaître. Peut-on parler d'une maison ancienne lorsque l'on ne conserve que l'ossature, le châssis vide ?
